# CLTシェルターによる木造建物の耐震補強に関する解析的研究

清水研究室 A18AB142 山下栞奈

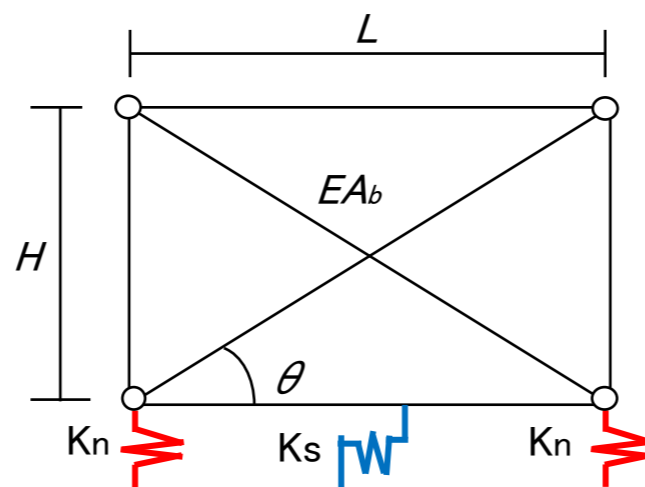
CLTせん断パネル

- CLT壁パネルに配置された各金物を文献1)より引張バネ・せん断バネに置換しモデル化
- 耐力壁柱脚部はM16ボルト (ABR490)を用いた引きボルト接合とし、引張バネを設定
- せん断金物は、せん断バネに置換
- せん断パネルは、垂れ壁・腰壁パネルと接する部分に設けた
- ブレース要素については、式(1)より求めた

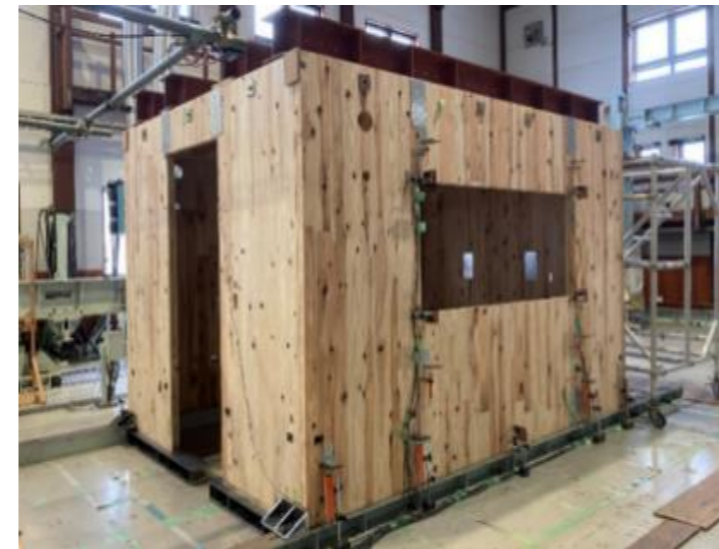
耐震シェルター(振動台実験)

- 2020年度の振動台実験が行われた
- 薄型CLT (Mx60-3-3 スギ 60mm厚)、平面寸法3640mm×2670mm 高さ2400mm

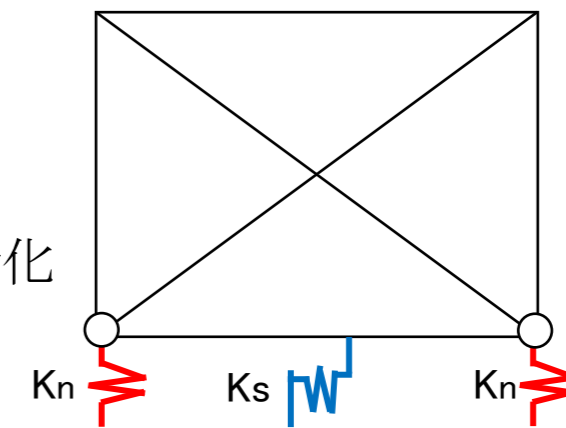
接合金物のモデル化

$K_n$  :  
引張バネ剛性  
 $K_s$  :  
せん断パネル剛性

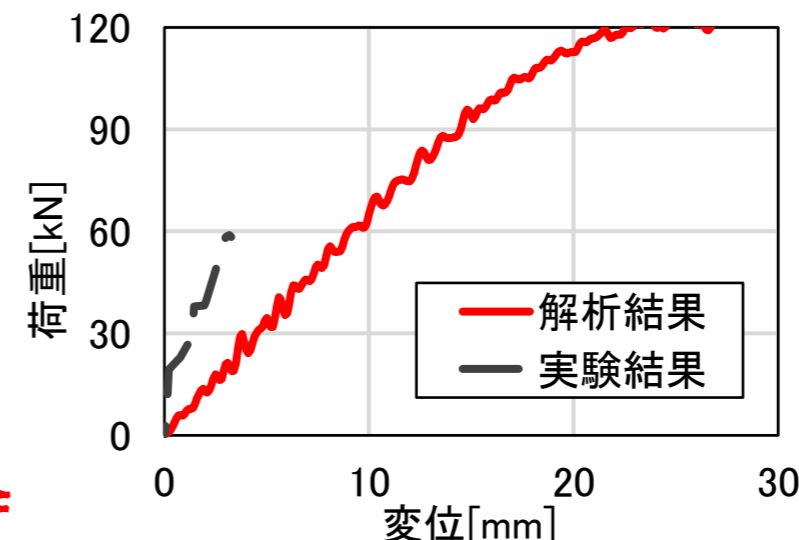
耐震シェルターの荷重変位関係

解析値は実験値より、剛性が低いと同じような挙動を示している

本解析モデルは概ね妥当である

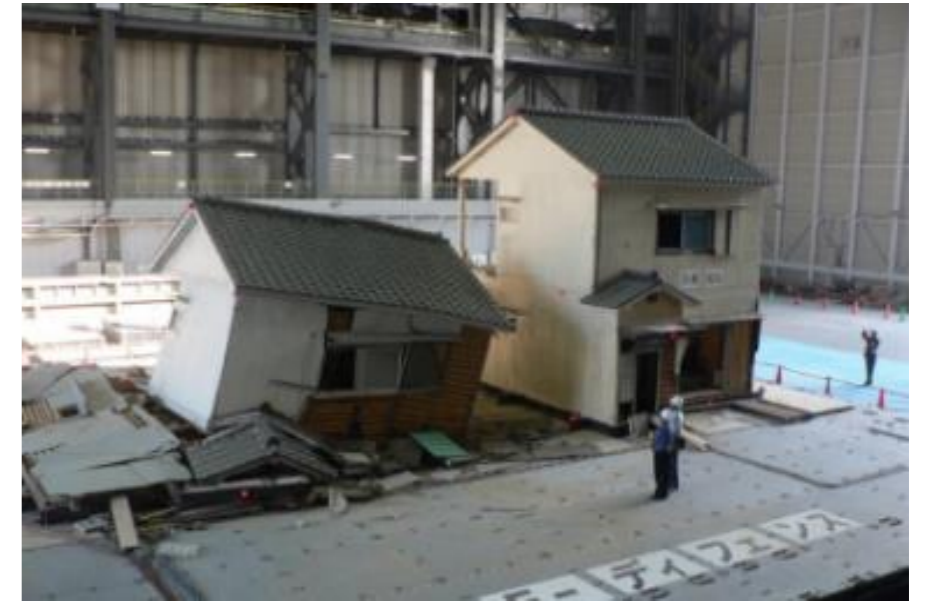
倒壊した既存不適格木造建物(左側)

- シェルターなし建物の場合は、実験と同様に倒壊した
- シェルターあり建物の解析前・後の動画の一部から壁が黄色等になっている部分は、地震波により損傷した部分
- シェルターを入れることで、建物は倒壊しなかった
- シェルターなしとありの荷重変位関係から、シェルターを入れることで初期剛性が大きく向上し、層間変位が小さくなったことが分かる
- シェルターの剛性が、建物の耐震性能に大きく寄与し、建物の倒壊を防ぐことができたと考える
